# Únos letadla OK ADN L410 Turbolet dne 8. 6. 1972 – soudnělékařské poznámky

## Hijacking of the aircraft OK ADN L410 TURBOLET on June 8, 1972 - Forensic Medical Notes

*Soud Lek 2021; 66(1): 11–16*

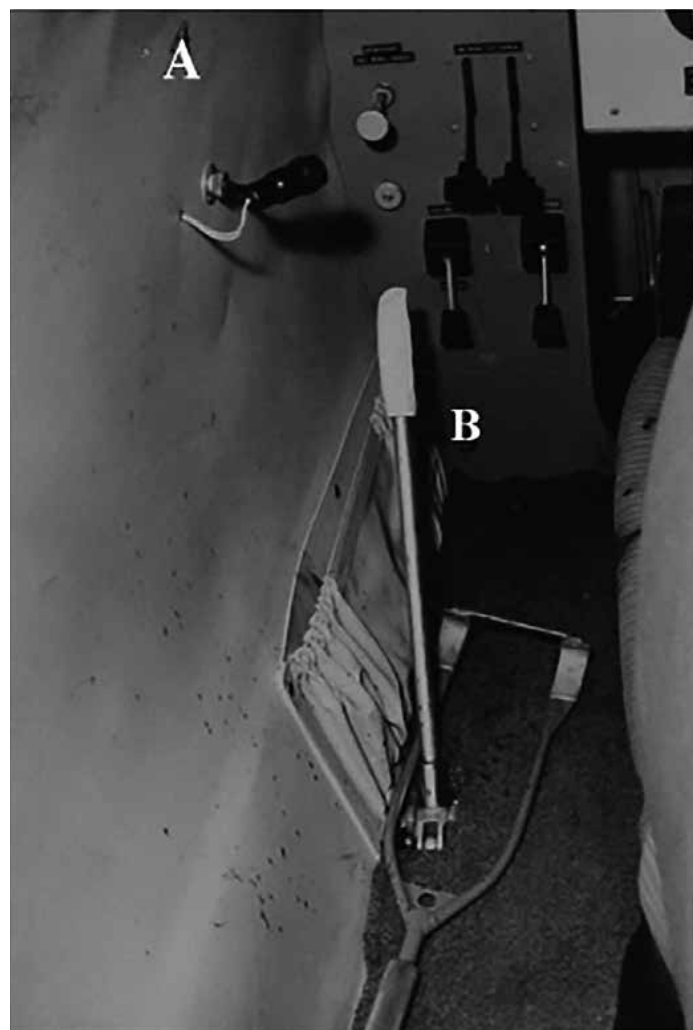
**Obrázek 1.** Levá boční stěna kabiny letadla u sedadla pilota.

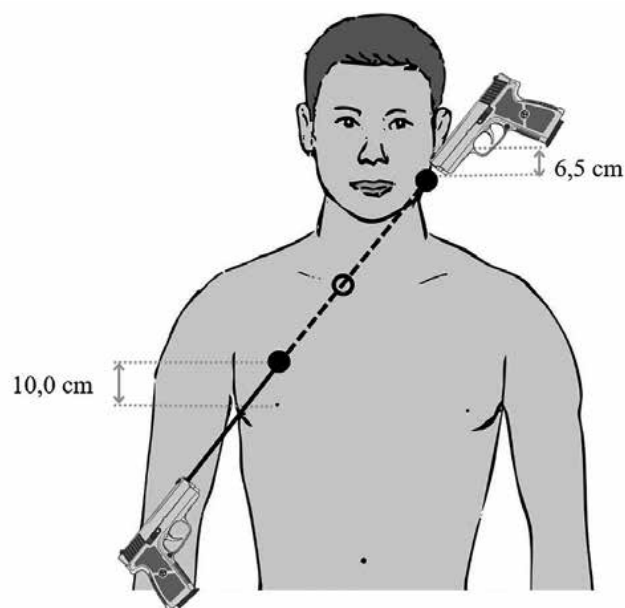
Při pitvě byly zjištěny stav po pitvě a pokročilá hniloba. Protože tato pitva byla provedena neúplně a protože část tkáně a pokožky z levé poloviny krku byla při ní odebrána a nebyla při přepitvání k dispozici, bylo možno rekonstruovat střelný kanál pouze neúplně (schéma 1 a 2). **Ten začíná otvorem v kůži umístěným 10 cm nad pravou prsní bradavkou, pokračuje doleva a lehce vzhůru podkožním vazivem a prsním svaalem, prochází 2. žebrem vpravo ve vzdálenosti 4,5 cm od hrudní kosti, dále pokračuje spodní a vnitřní stranou pravé klíční kosti a pod jejím skloubením s kostí hrudní, teče na přední straně chrupavky prstencové a první prstenec průdušnice a na spodní straně levý**

Schéma 1. Průběh střelného kanálu, pohled zepředu.

**lalok štítné žlázy, prochází na přední straně levé společné krkavice a pokračuje do prostoru levého kývače. Otvor výstřelu nebyl nalezen a nacházel se na levé polovině krku v místech, kde byla část pokožky při první pitvě odebrána. Směr kanálu průstřelu odprava doleva je z provedené pitvy patrný pouze z úlomků 2. žebra vpravo, který je vylomen směrem doleva a navnitř. Dále bylo při pitvě zjištěno zhmoždění levé plic, tečkovité výronky pod nitroblánou srdeční, krvácení v okolní tkáni podél průstřelu, dva krevní výrony do měkkých pokrývek lebních nad levým hrbolem čelním a oděrek na palcové hraně pravého předloktí, který jevitální reakci. Kromě pitevních řezů na hlavě a trupu byly nalezeny řezné rány v oblasti obou zápěstí, které však nejeví žádnou známku vitální reakce.**

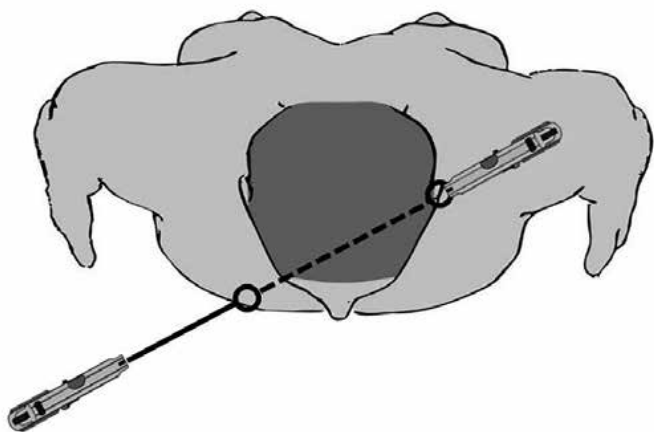
Schéma 2. Průběh střelného kanálu, pohled shora.

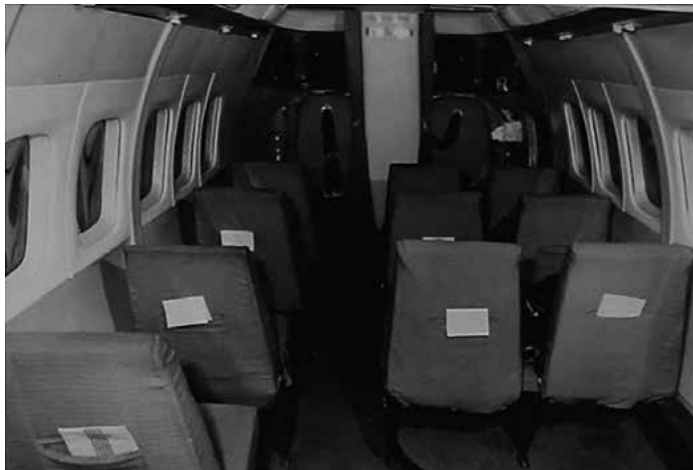
**Obrázek 2.** Kabina letadla, vlevo vpředu sedadlo pilota.

Po prostudování pitevního protokolu a posudku z NSR, svědeckých výpovědí i znaleckého posudku kriminalistického ústavu prohlédli oba znalci prostor kabiny letadla typu L410 Turbolet (Obrázek 2) s cílem posoudit, z které strany byl kapitán Mičica zasažen výstřelem. Z toho vyplynulo, že z levé strany, to je do krku, mohl být Mičica zasažen pouze tehdy, jestliže by Adamica držel pistoli v levé ruce ve zcela nepřirozené poloze tak, že by měl předloktí vytaženo vzhůru nad levé rameno Mičici těsně při levé straně kabiny a ruku ohnutou v zápěstí ve strmém úhlu směrem dolů doprava. Poloha ruky Adamici při takové střelbě by byla přirozenější, otočil-li by se Mičica před výstřelem dozadu přes levé rameno a pootočil-li by trup doleva. Toto otočení by však vzhledem k situaci bylo zcela bezúčelné, neboť by dozadu za sebe, kde by stál Adamica, neviděl a hleděl by do levé stěny kabiny. Přirozenější by pro něho po stržení sluchátek bylo otočení doprava přes pravé rameno, přičemž měl možnost zvednout pravou paži nad opěradlo. V takovém případě by mohl být zasažen do pravé strany hrudníku a střela mohla při otočení osy trupu doprava vylétnout levou stranou krku. Při této variantě mohlo snadno dojít i k poranění, které bylo nalezeno na pravém předloktí, a které mohlo být způsobeno spodní hranou pistole, jak bylo popsáno v předchozím posudku. Pro zasažení Mičici výstřelem zleva doprava nasvědčují pouze nejednotné výpovědi svědků a posudek z NSR. Tento posudek se však neopírá o žádný věcný důkaz a v žádné z výpovědí obou svědků se neuvádí, ve které ruce měl Adamica zbraň. Proti této variantě zásahu svědčí i to, že by Adamica musel střílet levou rukou z nepřirozené polohy, nebo by se musel Mičica před výstřelem po stržení sluchátek otočit doleva, což by bylo v dané situaci zcela nelogické. Pro zasažení Mičici zprava do hrudníku svědčí **nález úlomku 2. žebra vpravo, který je vpáčen navnitř, jak je uvedeno v prvním posudku**. Také poloha Adamici při výstřelu by byla přirozená za předpokladu, že měl zbraň v pravé ruce. Rovněž otočení Mičici po stržení sluchátek doprava dozadu je daleko pravděpodobnější, než na opačnou stranu.
